表一建设项目基本情况

建设项目名称	平利县正阳加油站项目		
建设单位名称	平利县勇胜成品油经营有限公司		
建设项目性质	新建 <input checked="" type="checkbox"/> 改扩建 <input type="checkbox"/> 技改 <input type="checkbox"/> 迁建 <input type="checkbox"/>		
建设地点	平利县正阳镇洪家坪村		
主要产品名称	0#柴油、92#汽油、95#汽油		
设计生产能力	年销售汽油 1200 吨、柴油 1400 吨		
实际生产能力	年销售汽油 1200 吨、柴油 1400 吨		
项目环评时间	2018 年 6 月	开工建设时间	2018 年 10 月
投入试生产时间	2020 年 1 月	验收现场监测时间	2020 年 3 月
环评报告表 审批部门	平利县环境保护 局	环评报告编制单位	安康市环境工程 设计有限公司
环保设施设计单位	陕西宇泰建筑设 计有限公司	环保设施施工单位	山东益通安装有 限公司
总投资概算	1010 万元	概算环保投资	34.6 万元
实际总投资	1010 万元	实际环保投资	30.1 万元
占地面积	2450m ²	建筑面积	678.79m ²
验收监测依据	1、《中华人民共和国环境保护法》，2015 年 1 月 1 日； 2、《建设项目环境保护管理条例》，国务院令第 253 号； 3、《中华人民共和国环境影响评价法》，2018 年 12 月 29 日； 4、《中华人民共和国固体废物污染环境防治法》，2016 年 11 月 7 日； 5、《建设项目竣工环境保护验收暂行办法》（2017 年 11 月 20 日起实施）（国环规环评〔2017〕4 号公告）； 6、《关于规范建设单位自主开展建设项目竣工环境保护验收的通知》（环办环评函[2017]1235 号）； 7、《建设项目竣工环境保护验收技术指南污染影响类》（公告2018年第9号）；

表二 建设项目工程概况

项目名称：平利县正阳加油站项目
建设地点：平利县正阳镇洪家坪村
建设单位：平利县勇胜成品油经营有限公司
建设性质：新建
投资总额：1010 万元

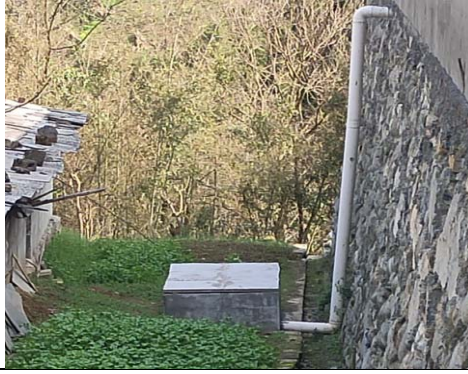
<p>危废暂存间</p>

<p>生活垃圾桶</p>	<p>垃圾收集斗</p>

化粪池

工作人员和顾客产生的生活垃圾应采用垃圾桶收集，定期由环卫部门清运；隔油池油污、沉渣和废活性炭属于危险废物，采用专用贮存容器集中收集后，暂存于危险废物暂存间内，统一交由陕西明瑞资源再生有限公司进行处置；化粪池产生的污泥按要求定期清掏，用于周边农田施肥。一般固体废物排放执行《一般工业固体废物贮存、处置场污染控制标准》(GB18599-2001)及其修改通知单(环保部公告[2013]36号)中的有关规定。危险废物执行《危险废物贮存污染控制标准》(GB 18597-2001)及其修改单的相关规定。
